## 河南龙成成飞矿业有限公司“9·24” 一般机械伤害事故调查报告

## 二、事故发生经过

### 三、事故现场情况

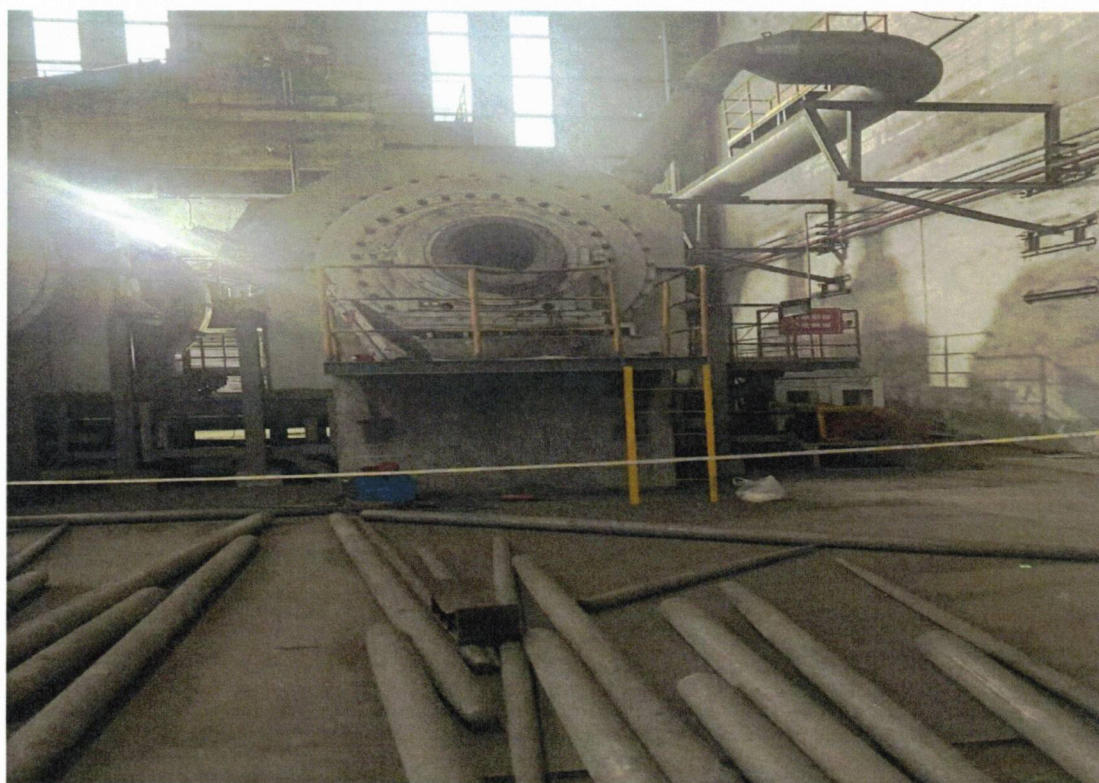
#### 1、涉事机器图片（见图片 1）

图片 1：2#棒磨机

事故调查组调查认定，企业生产管理不到位、安全生产主体责任落实不到位，作业现场管理比较混乱，未有效督促从业人员严格执行本单位的安全生产规章制度，车间多人违章作业是本次事故发生的直接原因。参与 2#棒磨机检修作业人员违反机修岗位标准检修作业第一项，检修准备第二条“组织好检修人员、进行技术交底，明确检修任务”，第二项具体要求第一条“办理检修作业票，涉及危险作业同步办理危险作业票”，机修本岗作业流程第二项“隐患整改或检修 2.1 切断故障设备供电电源，并在电源处挂上“有人工作、禁止合闸”的警示牌”。机修工雪建敏在未办理特殊作业票，未将电箱控制柜打至本地状态、切断电源的情况下，进入机器内部进行检维修作业，被突然启动的棒磨机内部钢棒碰撞碾压死亡，造成机械伤害事故。

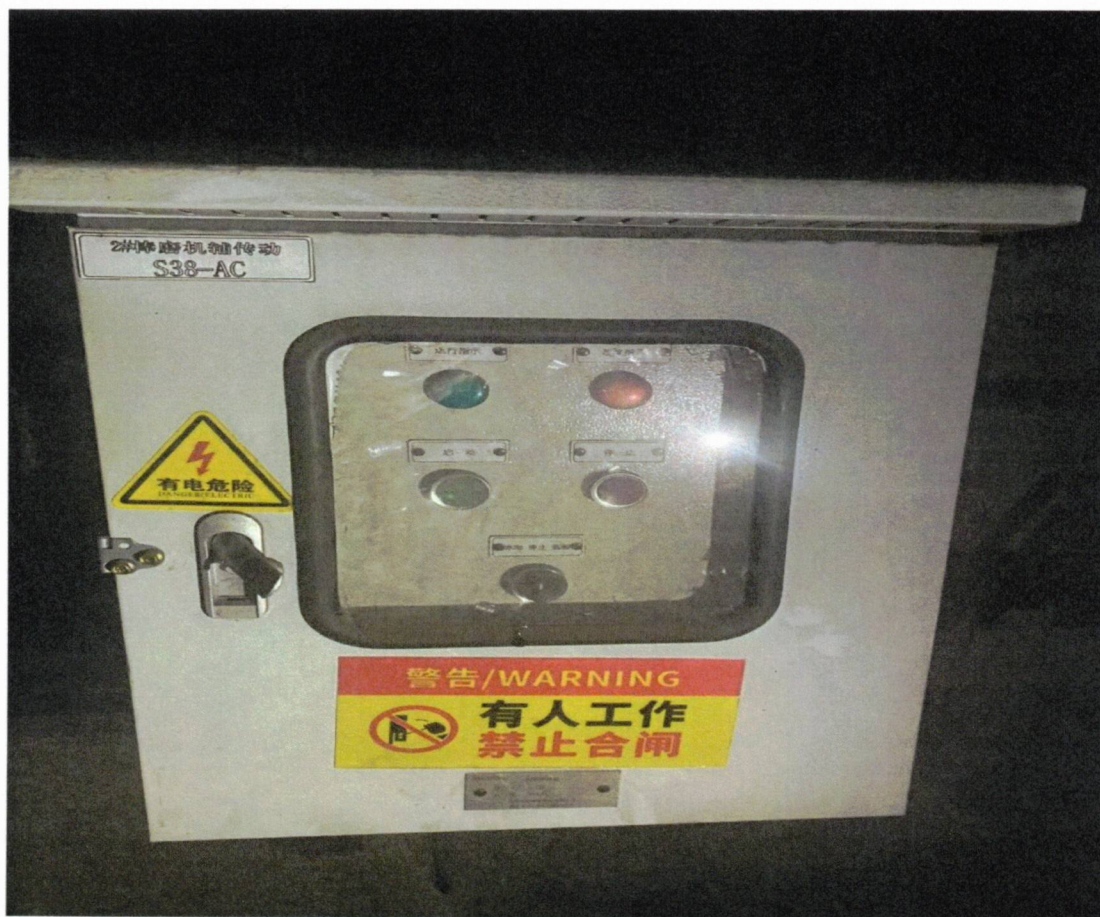
#### 2、涉事机器控制台（见图片 2）

图片 2：2#棒磨机控制台

(4) 现场应急处置存在重大缺陷。①现场 2#磨机主传控制箱标识不规范，2#棒磨机现场控制箱外面有手写标记，但可视防柜门开启后，在操作面板上无明确标识。操作面板上有两组操作按钮，一组在用，另外一组没用，无明确标识，存在紧急情况下极易造成无效操作，造成安全或生产事故。②现场 2#磨机操作箱面板指示灯显示异常隐患（设备停机但运行指示灯亮，应为虚电压干扰）未能及时处理，不利于操作监控。③现场 2#磨机主传操作箱无紧急停机按钮（方案设计有，变频器供货厂家未带），存在重大安全缺陷，遇到紧急情况不能快速直接切断电源，在第一时间紧急停机。
