西峡县冰*****有限公司“7·23” 一般起重伤害事故调查报告

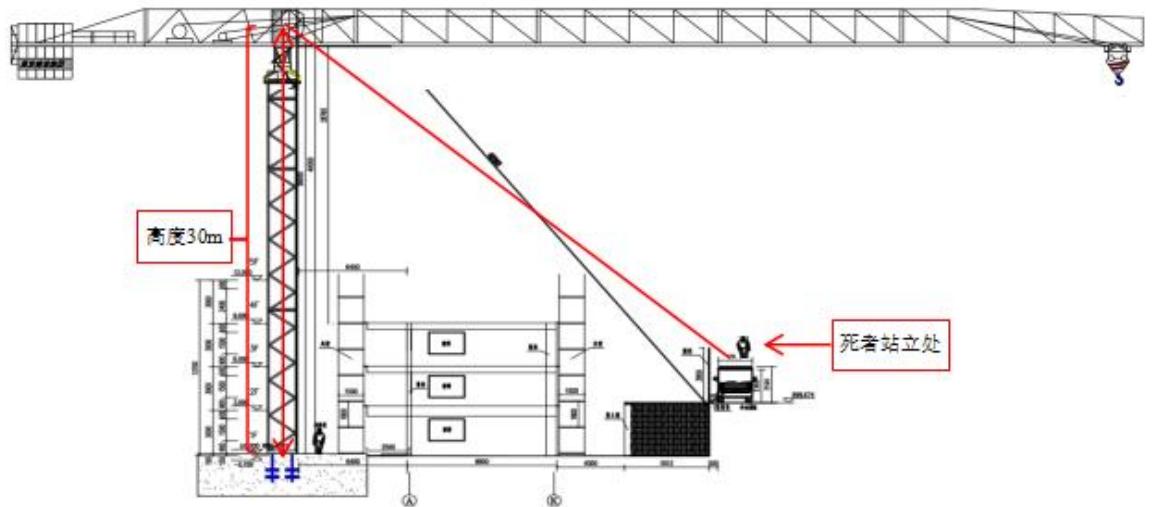
下午 13 时左右，因部分木板堆放在铁皮围栏内侧，导致没有合适位置进行装车，只能将货车停放在铁皮围栏外侧（事故发生地点）继续作业。装车作业前，王*在现场向刘**明确需装车及无需装车的模板范围。王*因有事需提前离

开处理，离开前仅口头提醒装卸人员要注意安全，并未告知原*公司另行派人进行现场监护。曹**、李**和李**三人站在货车上进行装车，因模板越来越高，李**最初站到车厢前端，后站到车头上进行模板摆放，曹**、李**在后边车厢内摆放，三人均未系安全带，李**未正确佩戴安全帽。

上图为事故现场示意图

装车作业初始阶段未使用塔吊，作业人员通过人工方式将模板搬运至货车，由车上三名人员负责摆放。随着装车高度逐步增加至接近车头位置（约 2.5 米），人工搬运难度增大，后续冰*公司刘**联系原*公司王*改用塔吊进行吊装作业，原*公司要求建*公司提供帮助。作业初期，前两次吊装均有人现场指挥，后续作业现场未见指挥人员。15 时 10 分左右，塔吊司机赵**在接收地面指挥信号后继续实施吊装，模板吊运至货车后，因底部未放置垫块，导致钢丝绳难以取出。此时货车上工人已经把钢丝绳两端从塔吊挂钩上解除，

装车人员要求再次起吊以拉出钢丝绳，无需逐块零星堆放。赵**执行二次起吊操作，因塔吊起钩速度过快，钢丝绳末端弯折部分钩到了模板，导致模板发生失稳摆动，在摆动过程中接近或撞到作业人员李**，李**从货车上摔落至地面。由于李**佩戴的安全帽未系挂牢固，头部着地受伤，经抢救无效死亡。
